Objectif	Suppression des eaux claires parasites	Sc1.5
Intitulé	Renouvellement du collecteur Rue des Aiguilles de Warens

Etabli par : BBO / ASW

Date : 16/01/2026

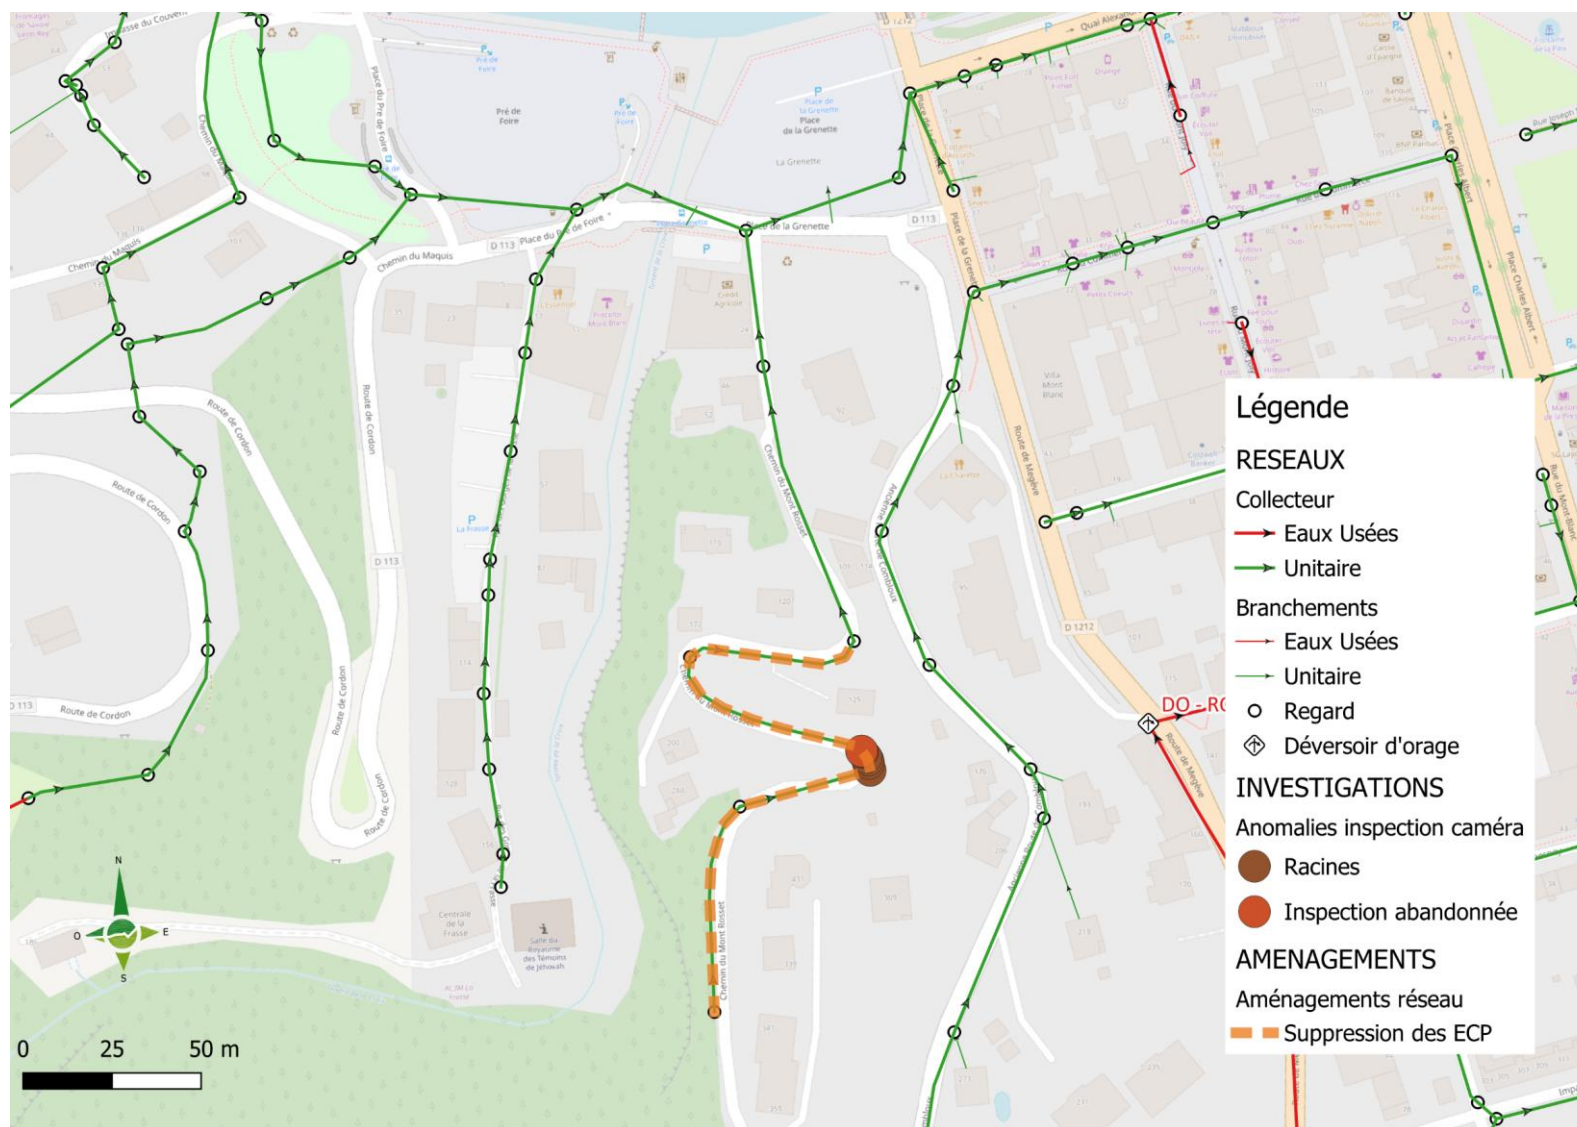
Les remontées nocturnes réalisées en décembre 2024 ont mis en avant un débit d'eaux claires parasites permanentes (ECP) de 4,5 m³/h au niveau du collecteur d'eaux usées de type unitaire du Chemin du Mont Rosset à Sallanches en béton armé, d'un linéaire de 335 ml et de diamètre 200 mm dont 4,3 m³/h sur 116 ml. Les inspections à la caméra (ITV) réalisées en mai 2025 ont mis en avant la présence de racines dans le collecteur. A noter que l'inspection à la caméra n'a pas été terminée car la caméra a été bloquée.

La présence de racines dans le collecteur met en avant des défauts d'étanchéité à l'origine des ECP.

Il est préconisé de renouveler le collecteur car un simple chemisage risque à terme d'être dégradé à cause des racines. Une mise en séparatif du collecteur n'est pas retenue car le réseau à l'aval est également unitaire et il n'y a pas de réseau d'eaux pluviales à proximité. Tout le collecteur du Chemin n'est pas à renouveler car les ECP se concentrent sur la partie haute, depuis le premier virage. D'autre part, étant donné les murs encadrant la route, les travaux sur la partie basse seraient une contrainte non justifiée.

- le renouvellement du collecteur d'eaux usées unitaire sur un linéaire de 215 ml en Ø200 mm
- la reprise de 8 branchements

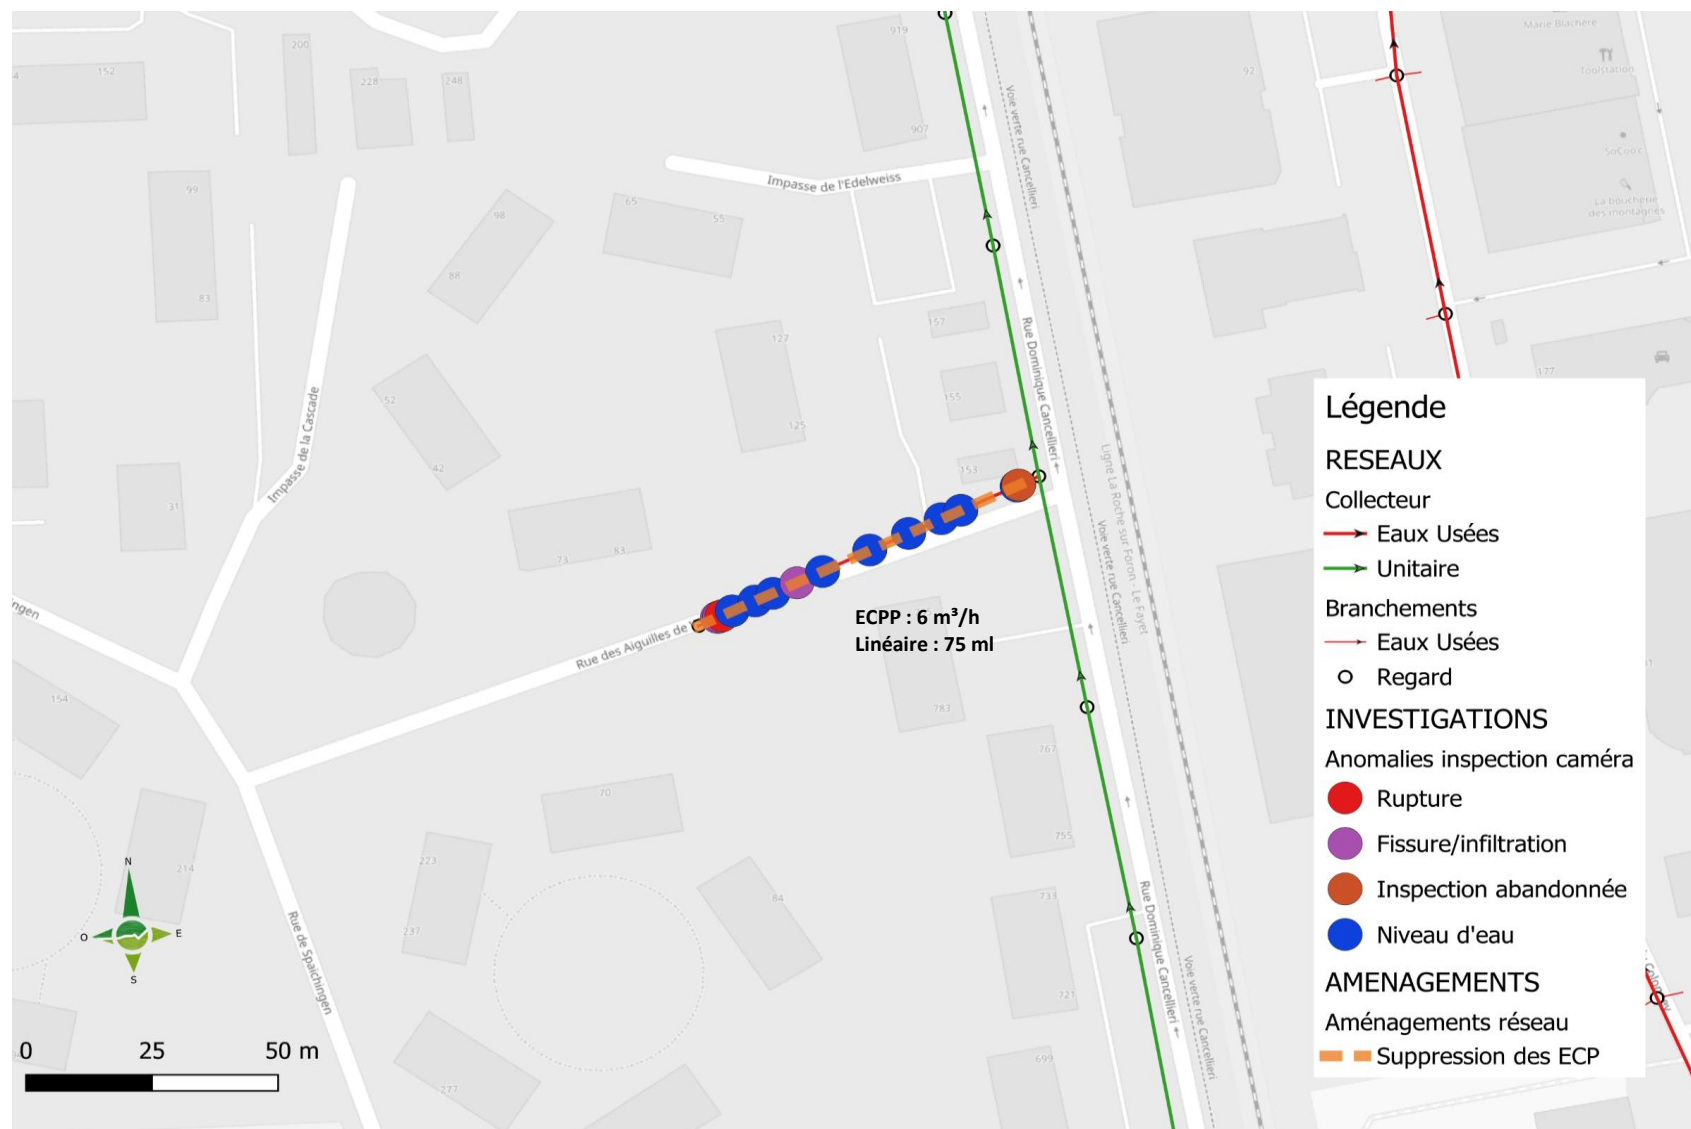
Description et objectifs des travaux
<p>Les remontées nocturnes réalisées en décembre 2024 ont mis en avant un débit d'eaux claires parasites permanentes (ECP) de 6 m³/h au niveau du collecteur d'eaux usées de type séparatif de la Rue des Aiguilles de Warens à Sallanches, d'un linéaire de 75 ml et de diamètre 200 mm.</p> <p>Les inspections à la caméra (ITV) réalisées en septembre 2025 ont mis en avant la présence de dégradations avancées du collecteur et d'un niveau d'eau atteignant 65 % de la hauteur du collecteur.</p> <p>Le renouvellement de ce collecteur permettrait de supprimer les entrées d'ECP et d'améliorer le profil en long du collecteur pour limiter les zones de stagnation d'eau et donc favoriser son autocurage.</p> <p>Il convient donc de prévoir :</p> <p>- le renouvellement du collecteur sur 75 ml en Ø200 mm</p>
Avantages et inconvénients identifiés

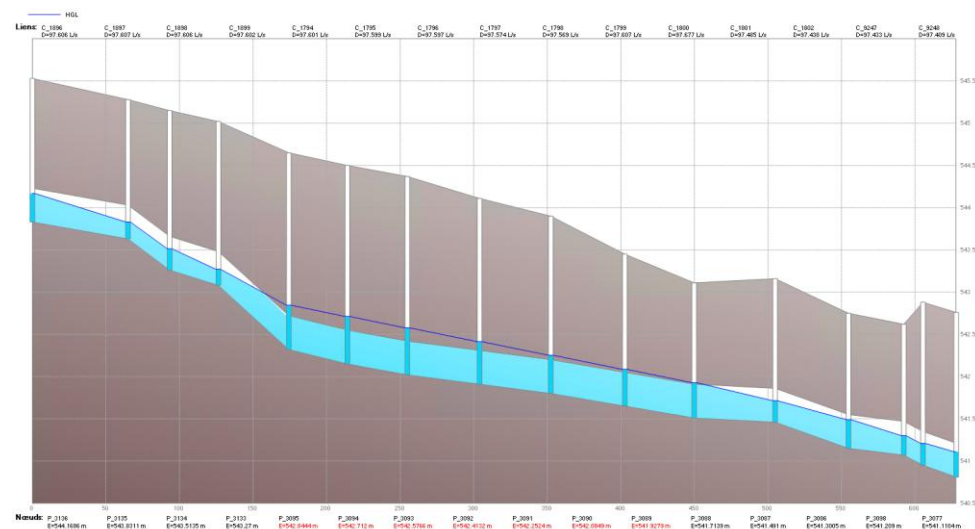
Profil du réseau modélisé en situation future de pointe de temps de pluie après aménagement réalisés en amont

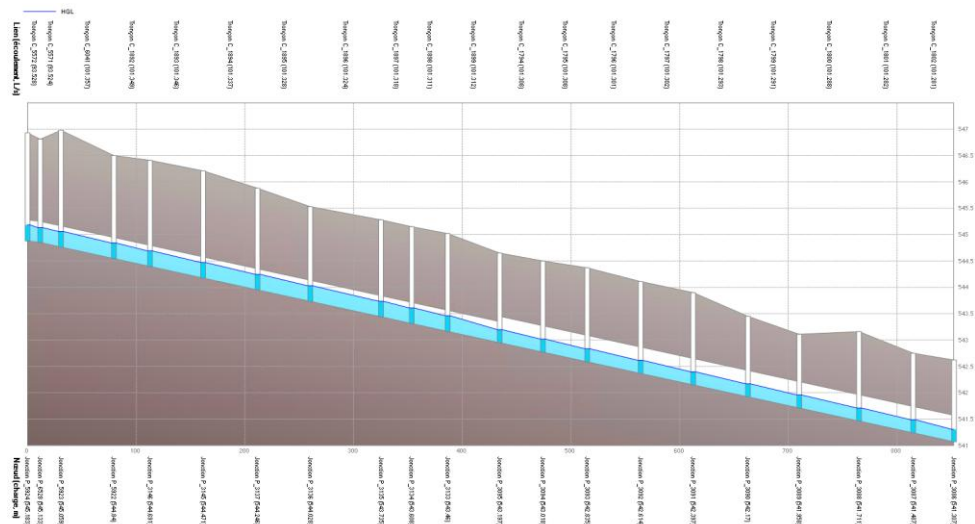
Profil du réseau modélisé en situation future de pointe de temps de pluie après aménagement réalisés en amont et selon les préconisations de l'action (renforcement du collecteur)

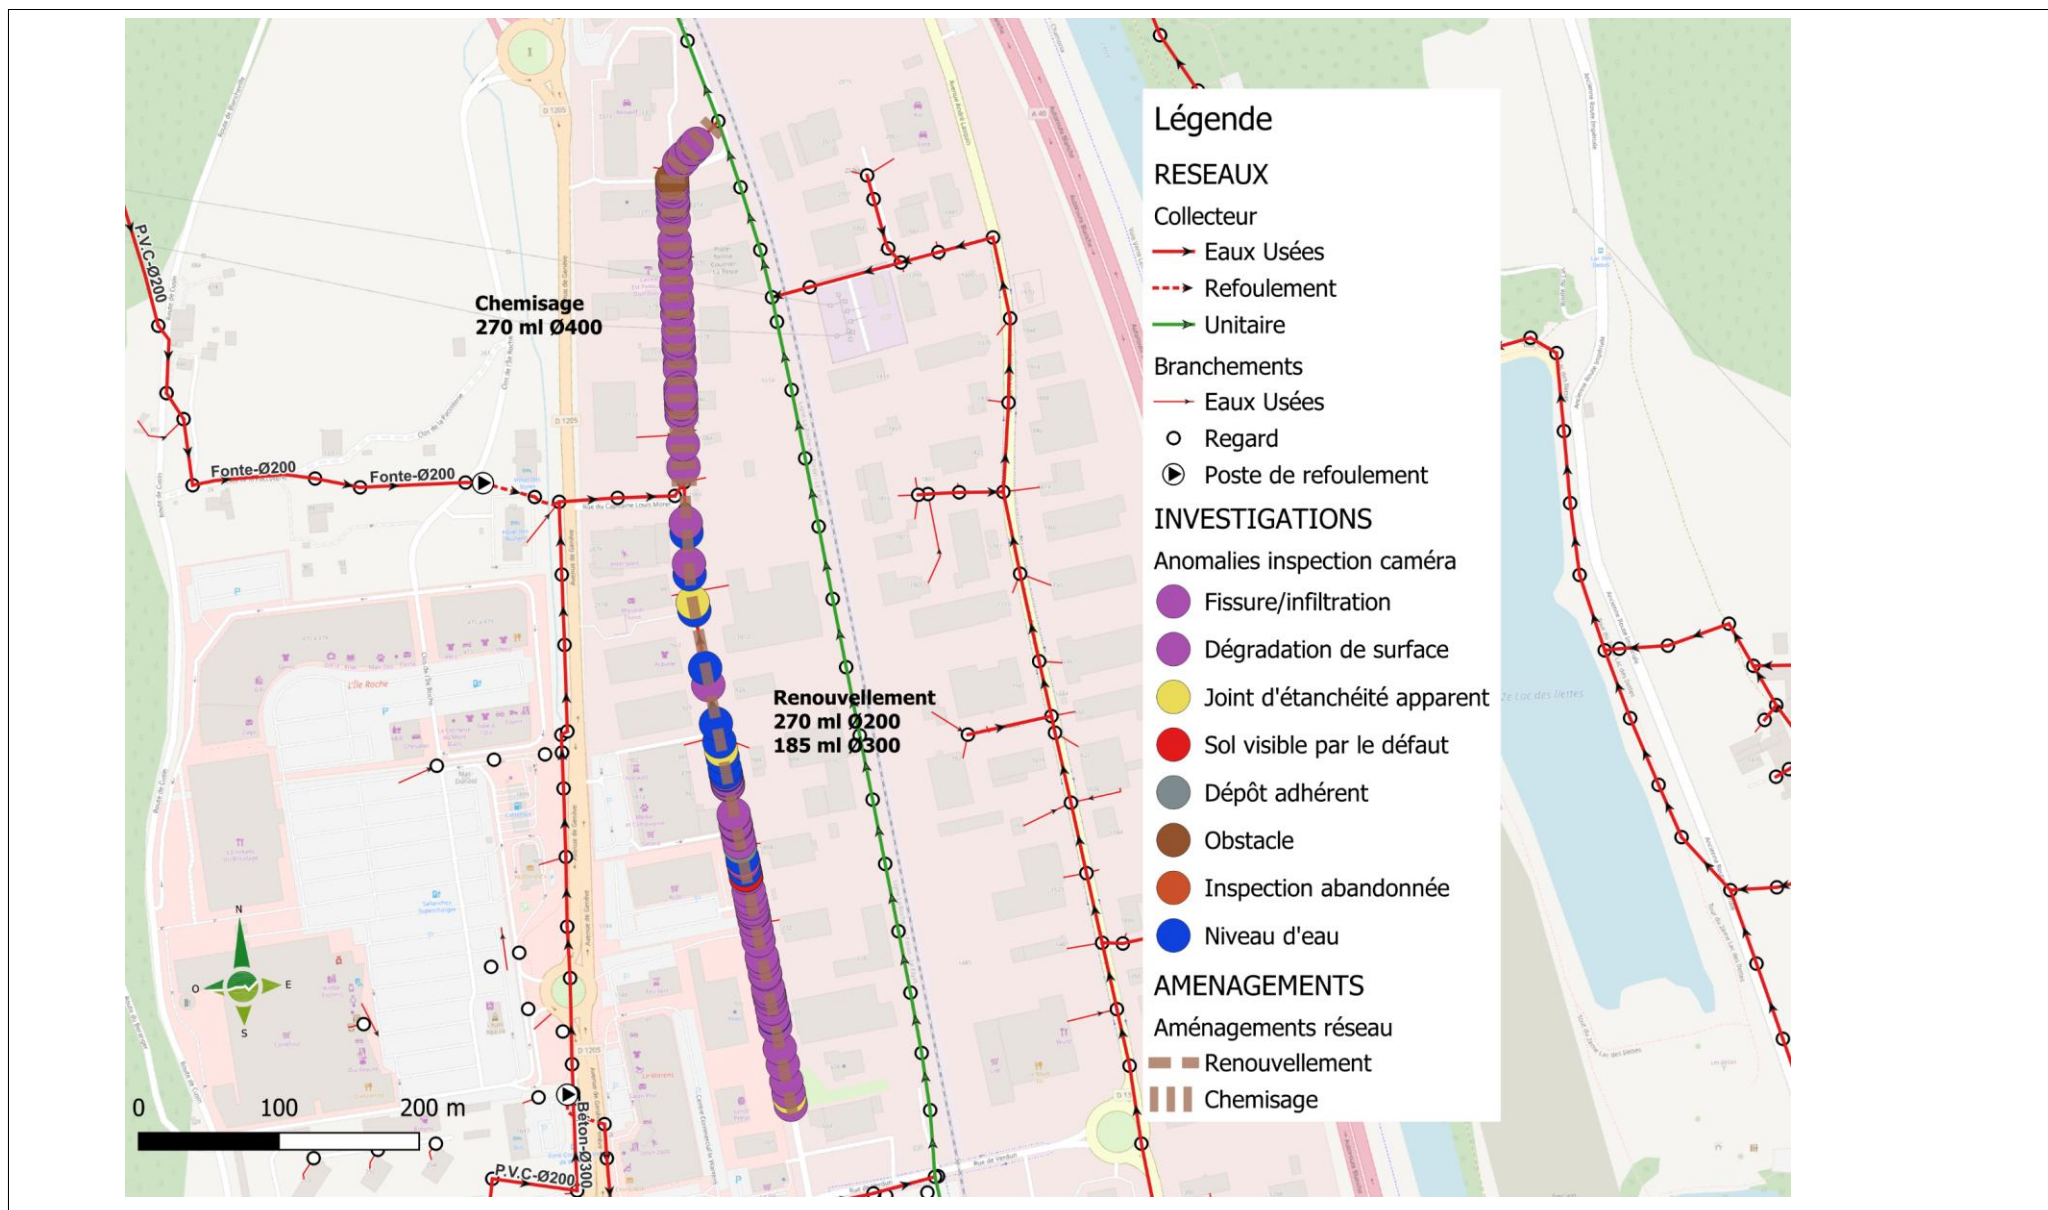
Objectif	Suppression des eaux claires parasites	Sc1.7
Intitulé	Réhabilitation du collecteur Rue Général de Gaulle

Les remontées nocturnes réalisées en décembre 2024 ont mis en avant un débit d'eaux claires parasites permanentes (ECP) de 0,2 m³/h au niveau du collecteur de la Rue du Général de Gaulle à Sallanches sur un linéaire de 725 ml en béton de diamètres 200 mm, 300 mm et 400 mm.

Les inspections à la caméra réalisées sur ce collecteur en septembre 2025 ont mis en avant :

- sur le tronçon en Ø200 et Ø300 mm, 67 anomalies dont 31 fissures ou micro-fissures, 13 dégradations de surface, 1 rupture de la conduite, 3 suintements et 14 niveaux d'eau notamment.
- sur le tronçon en Ø400 mm, 38 anomalies dont 24 fissures ou micro-fissures et 11 dégradations de surface notamment.

Le renouvellement du collecteur en Ø200 et 300 mm permettrait de supprimer les ECP, de reprendre le profil du collecteur et d'éliminer les stagnations d'eau tandis qu'une réhabilitation via un chemisage du tronçon en Ø400 mm est suffisante.

- le renouvellement du collecteur en béton Ø200 mm sur 270 ml
- le renouvellement du collecteur en béton Ø300 mm sur 185 ml
- la reprise de 20 branchements
- la réhabilitation par chemisage du collecteur en béton Ø400 mm sur 270 ml

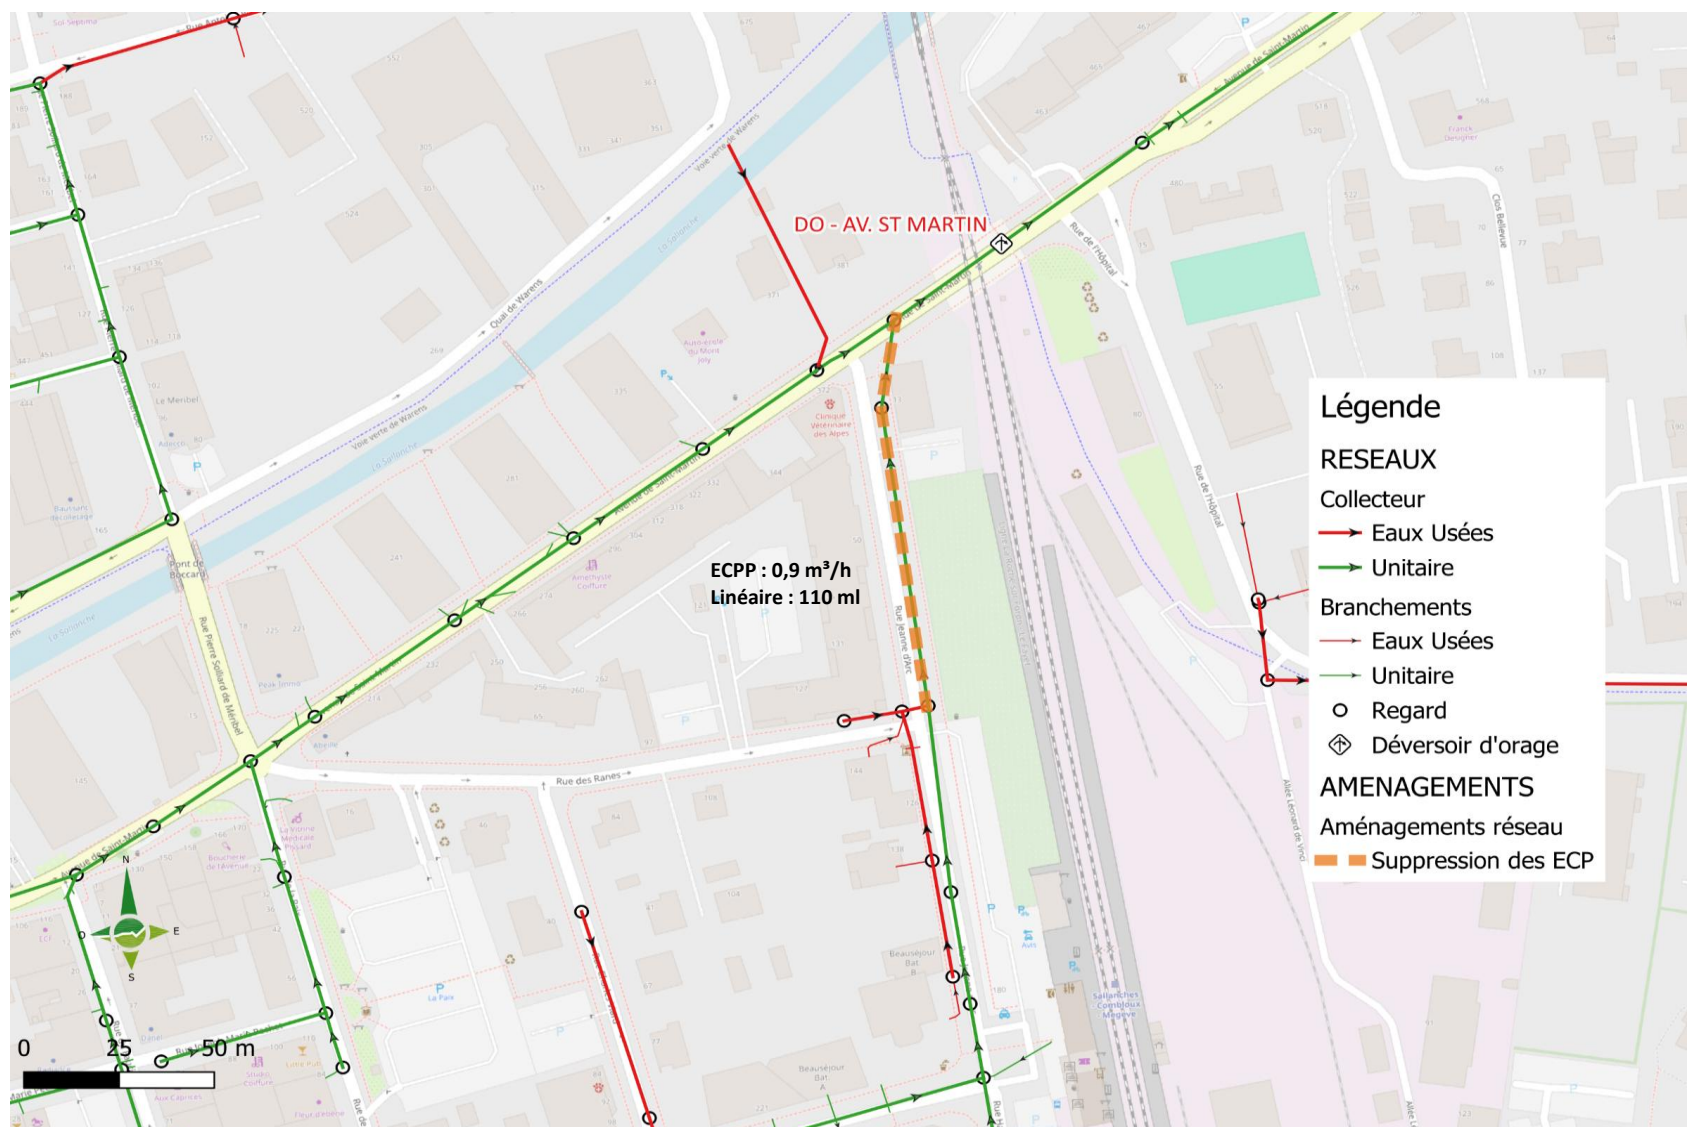
Objectif	Suppression des eaux claires parasites	Sc1.8
Intitulé	Réhabilitation du collecteur Rue Jeanne d'Arc

Description et objectifs des travaux
Les remontées nocturnes réalisées en décembre 2024 ont mis en avant un débit d'eaux claires parasites permanentes (ECP) de 0,9 m³/h sur 110 ml au niveau du collecteur d'eaux usées de type unitaire de diamètre 400 mm en béton Rue Jeanne d'Arc à Sallanches. Il n'y a pas eu d'inspection à la caméra sur ce tronçon.
La réhabilitation via une chemisage de ce tronçon de collecteur permettrait de supprimer les ECP.
Il convient donc de prévoir :
- la réalisation d'une inspection à la caméra du collecteur sur 110 ml. Cela permettra de vérifier la possibilité de réaliser un chemisage de ce collecteur.
- la réhabilitation du collecteur via chemisage sur 110 ml en Ø400 mm
Avantages et inconvénients identifiés

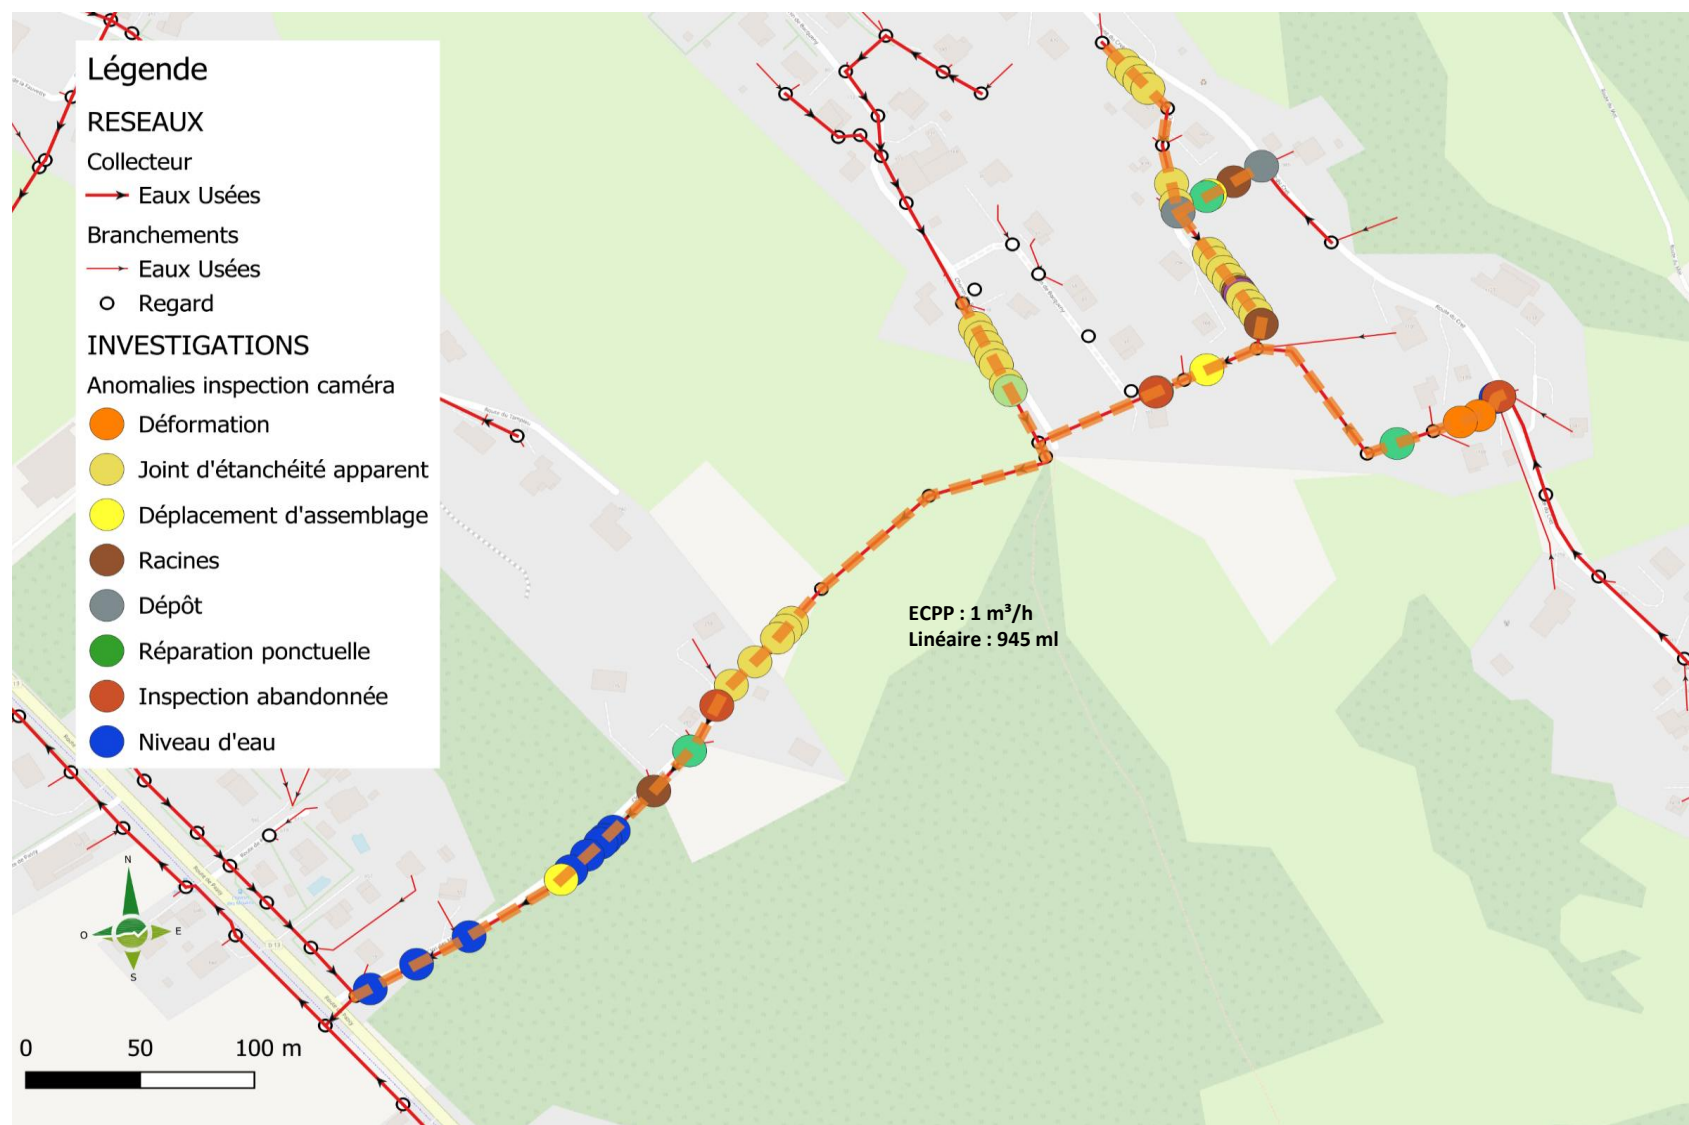
Les remontées nocturnes réalisées en décembre 2024 ont mis en avant un débit d'eaux claires parasites permanentes (ECP) de 1 m³/h sur un linéaire de 660 ml au niveau du collecteur d'eaux usées de type séparatif de diamètre 200 mm en fonte au Clos des Moulins et ses antennes en fonte, amiante-ciment et PVC à Sallanches.

Les inspections à la caméra réalisées sur ce collecteur en janvier 2026 ont mis en avant :

- sur le tronçon fonte et en amiante ciment en Ø200 mm, 55 anomalies dont 25 défauts de joint d'étanchéité, 2 infiltrations, 4 présences de racines et 8 niveaux d'eau notamment.
- sur le tronçon en PVC en Ø200 mm, 6 anomalies dont 2 déformations et 1 réparation ponctuelle.

Le renouvellement du collecteur en Ø200 permettrait de supprimer les ECP, de reprendre le profil du collecteur et d'éliminer les stagnations d'eau

- le renouvellement du collecteur sur 945 ml en Ø200 mm
- la reprise de 20 branchements

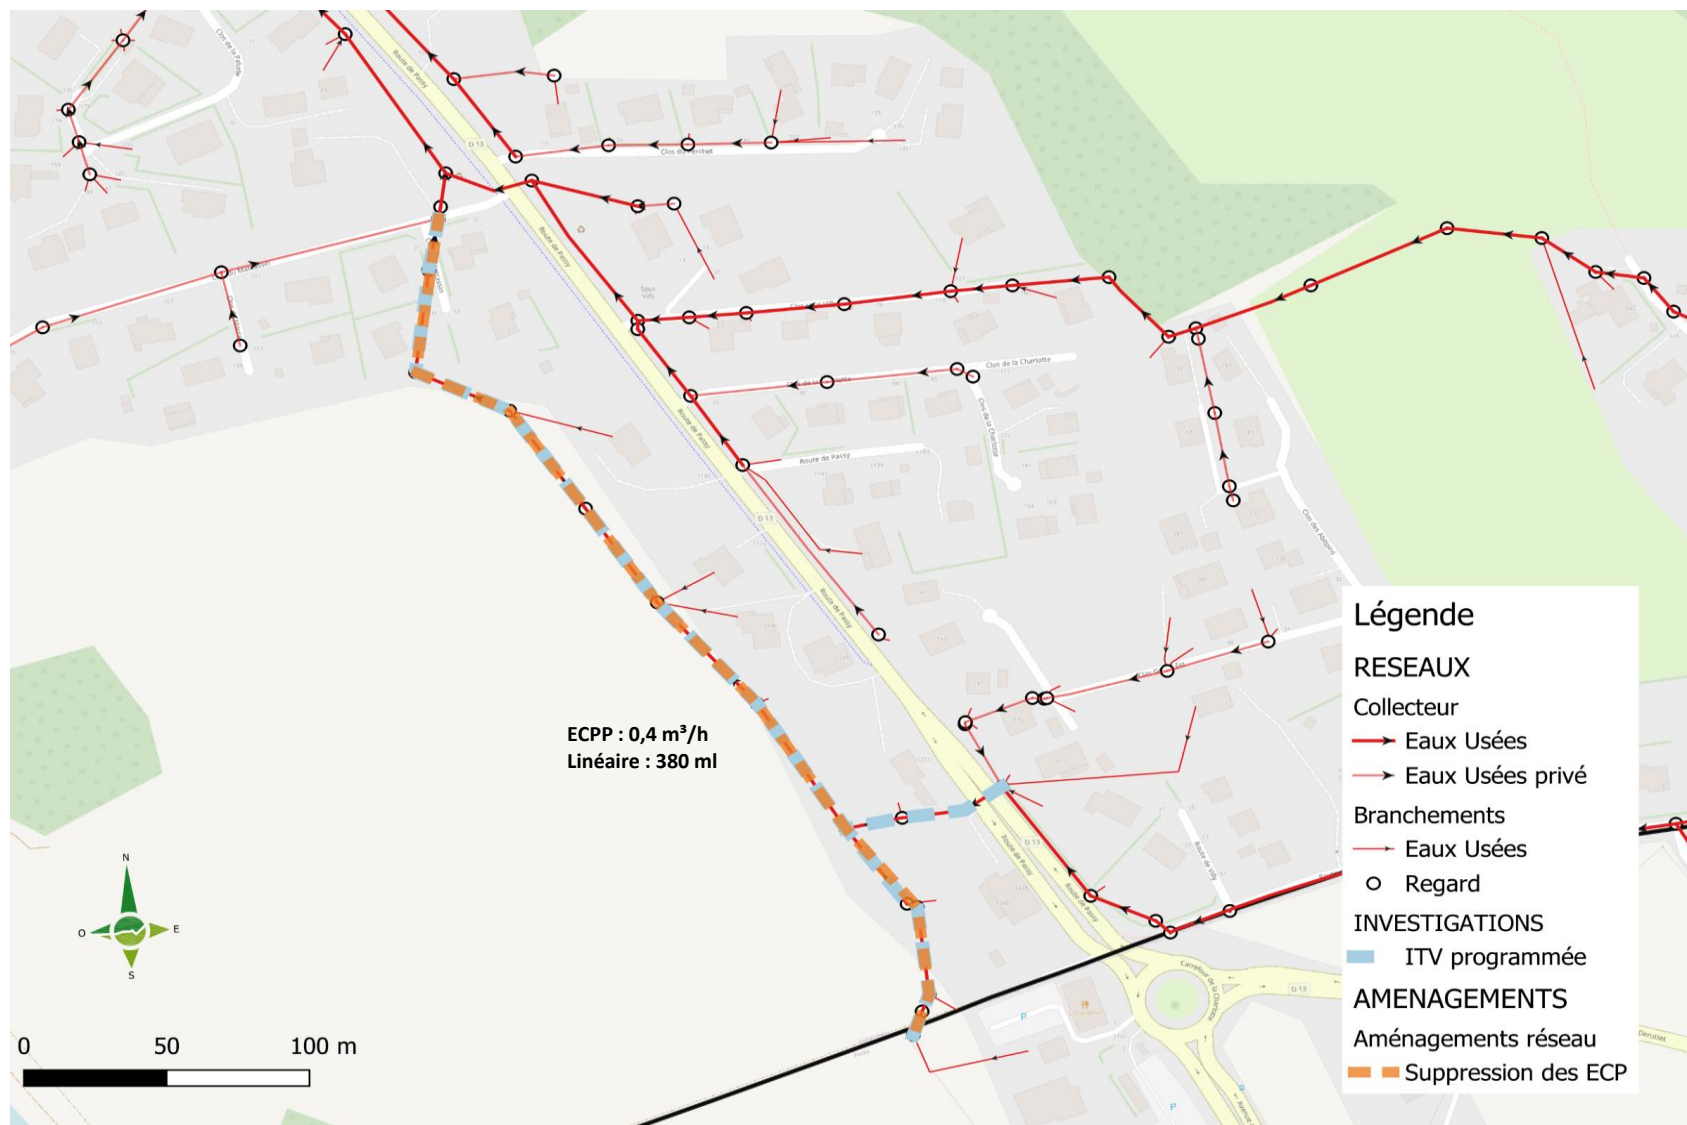
Objectif	Suppression des eaux claires parasites	Sc1.10
Intitulé	Réhabilitation collecteur Route de Passy

Description et objectifs des travaux
<p>Les remontées nocturnes réalisées en décembre 2024 ont mis en avant un débit d'eaux claires parasites permanentes (ECP) de 0,4 m³/h sur un linéaire de 380 ml au niveau du collecteur d'eaux usées de type séparatif de diamètre 200 mm en fonte en parallèle de la Route de Passy à Sallanches. Les inspections à la caméra programmées n'ont pas encore été réalisées.</p> <p>La réhabilitation de ce tronçon par chemisage permettrait de supprimer les ECP, sous réserve des résultats de l'inspection à la caméra.</p> <p>Il convient donc de prévoir :</p> <ul style="list-style-type: none"><li>- la réhabilitation du collecteur sur 380 ml en Ø200 mm</li></ul>
Avantages et inconvénients identifiés

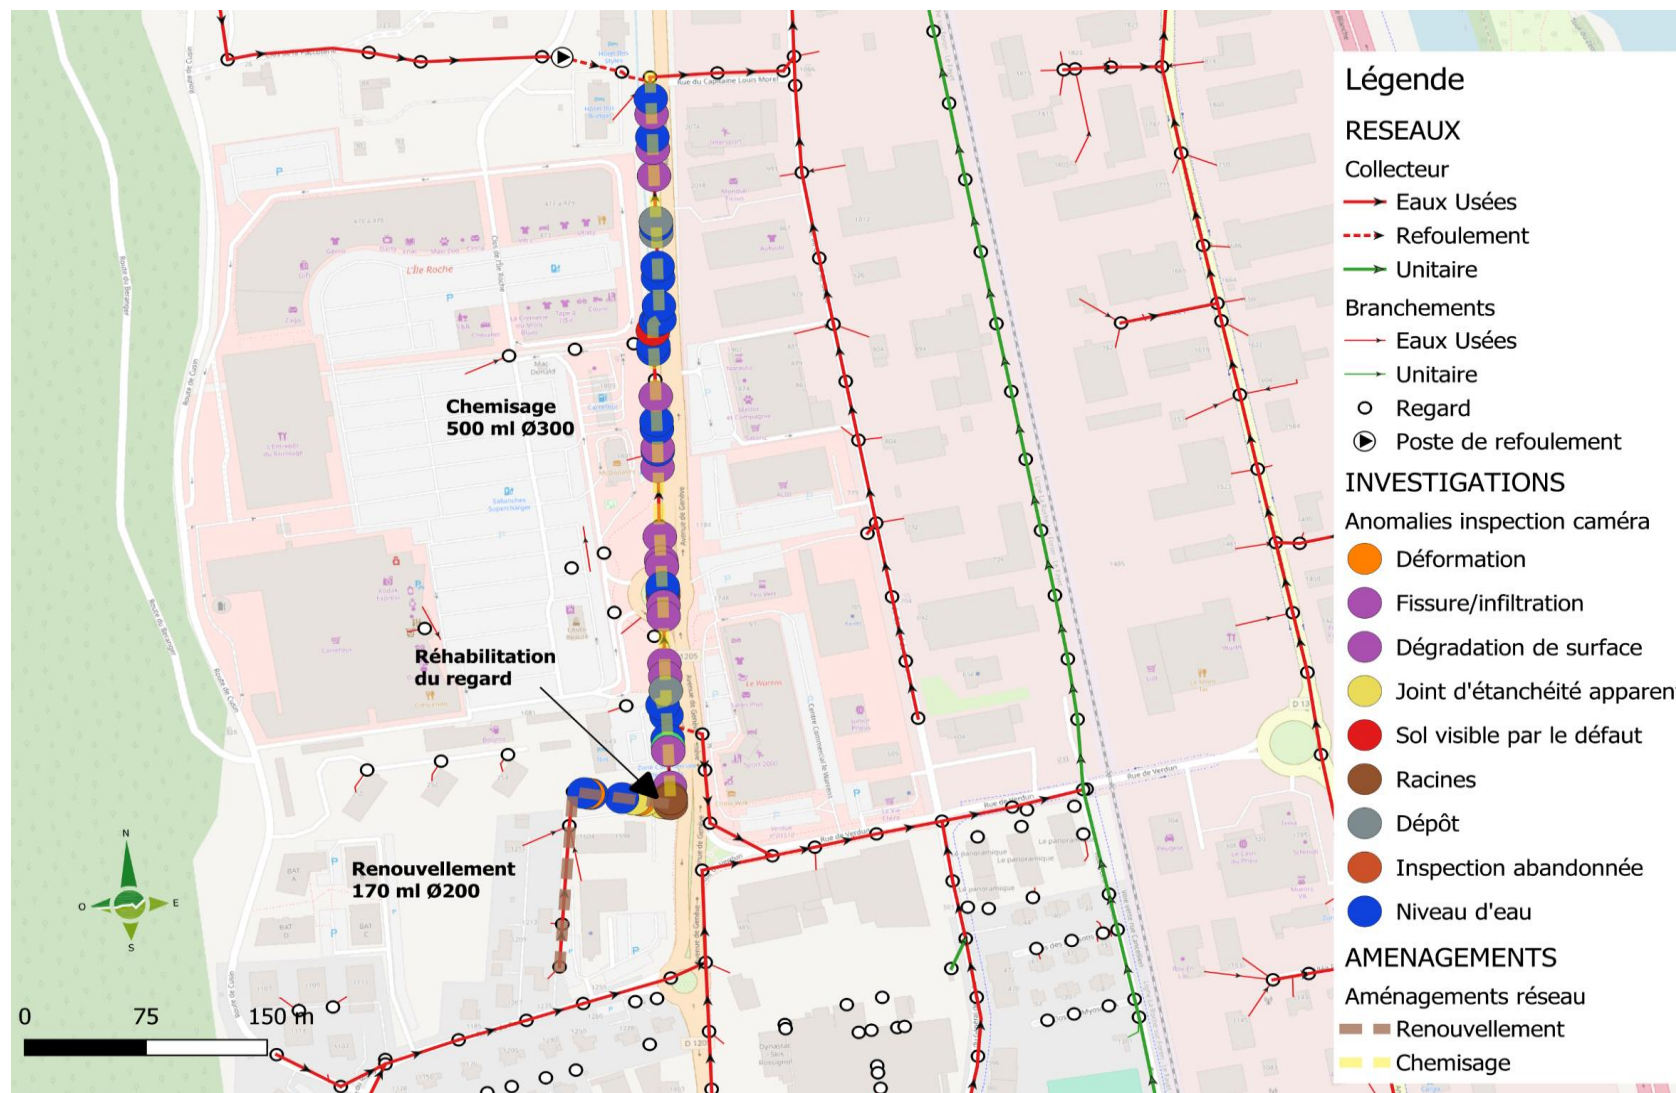
Objectif	Suppression des eaux claires parasites	Sc1.11
Intitulé	Réhabilitation du collecteur Avenue de Genève

Les remontées nocturnes réalisées en décembre 2024 n'ont pas mis en avant la présence d'eaux claires parasites permanentes (ECP) au niveau du collecteur de l'Avenue de Genève à partir de l'hôtel Ibis à Sallanches. Néanmoins, les inspections à la caméra (ITV) réalisées en novembre 2025 ont mis en avant la présence de 3 fissures, 2 ruptures de conduite et 11 dégradations de surface notamment sur un linéaire de 500 ml en béton de diamètre 300 mm. Des niveaux d'eau importants ont également été observés, mettant en avant la présence de contre-pentes ou de pentes faibles.

Le collecteur d'un linéaire de 170 ml en PVC de diamètre 200 mm situé en amont présente quant à lui 10 anomalies dont 3 déformations 3 joints d'étanchéité apparents et 4 niveaux d'eau. Ce collecteur est dans un état dégradé et son renouvellement est nécessaire afin de ne pas engendrer d'entrée d'eaux claires parasites.

La réhabilitation du collecteur en béton par chemisage permettrait de réduire le risque d'entrée d'eaux claires parasites compte-tenu de l'état de dégradation des canalisations. Le chemisage est retenu dans ce secteur sous voirie à fort trafic, car il réduit les contraintes d'intervention puisque c'est une technique sans tranchée. La structure du collecteur n'est pas dégradée, le chemisage est donc possible. Néanmoins, étant donné les contre-pentes observées, le chemisage ne réduira pas les zones où les niveaux d'eau sont observés.

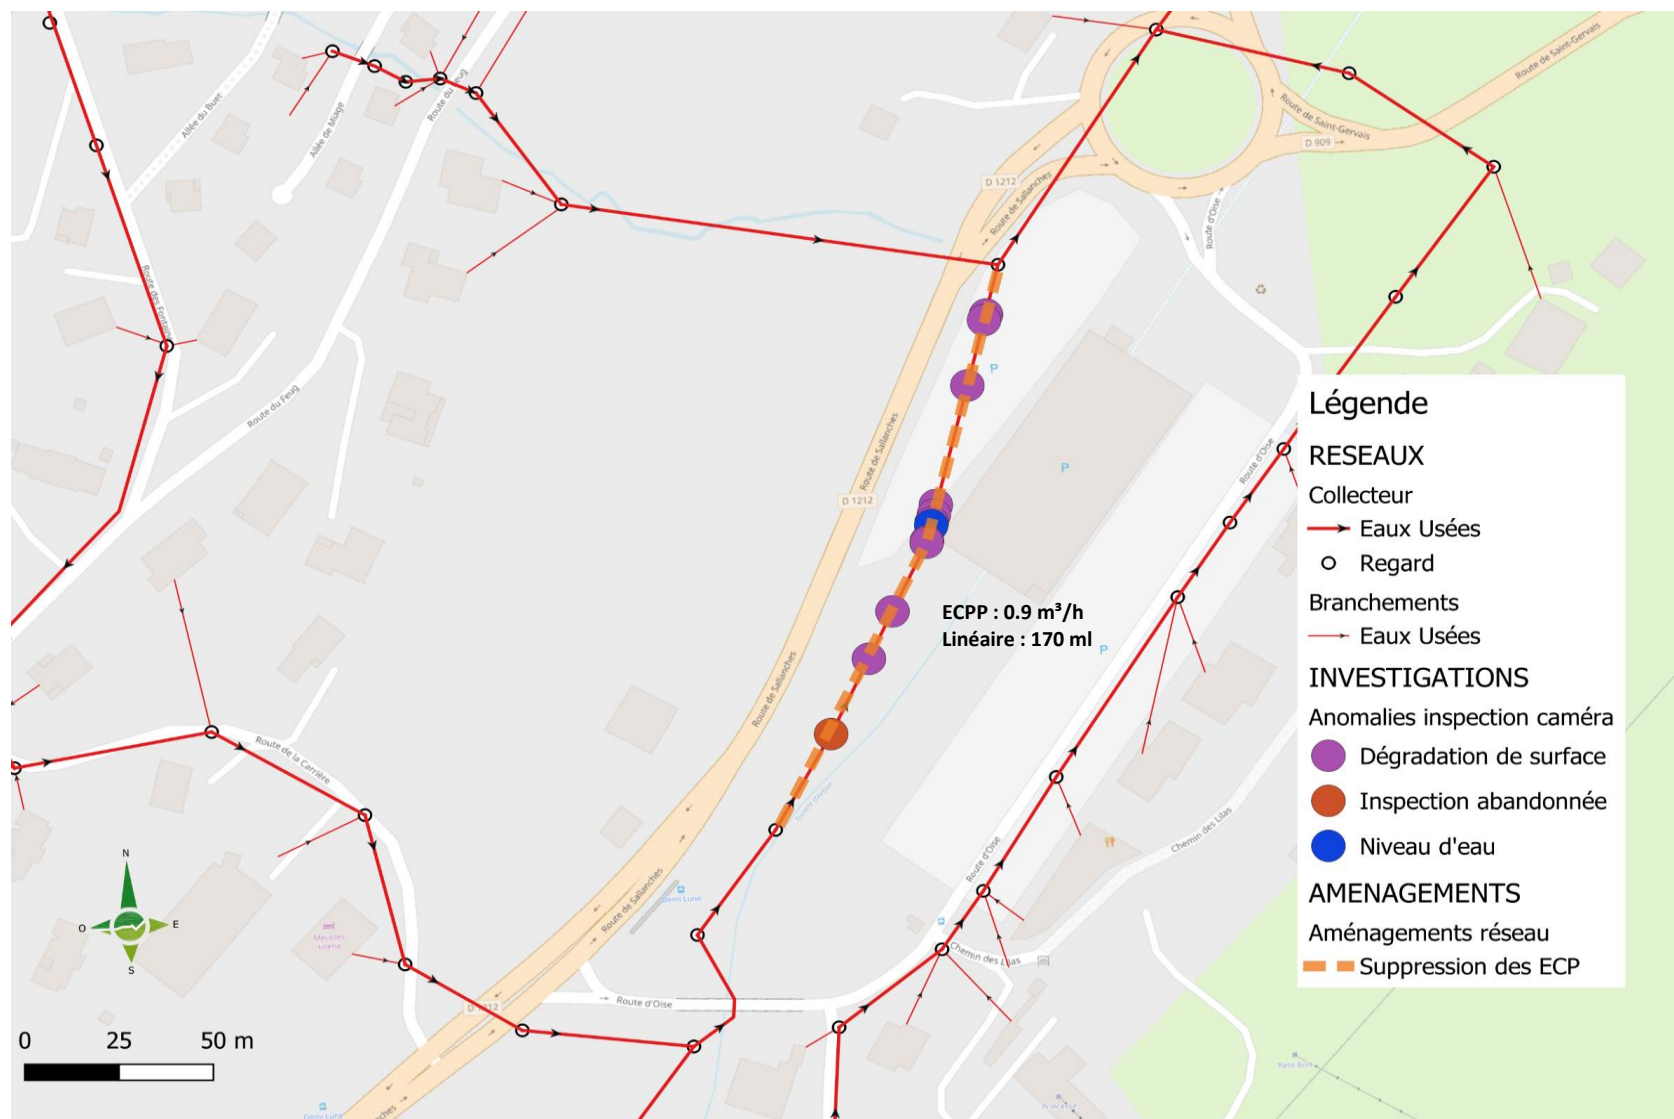
Objectif	Suppression des eaux claires parasites	Sc1.14
Intitulé	Réhabilitation du collecteur Télécabine de la Princesse

Les inspections à la caméra réalisées sur ce collecteur en mai 2025 ont mis en avant la présence de 11 anomalies dont 9 dégradations de surface et 1 niveau d'eau. A noter que l'inspection a été abandonnée du fait de l'impossibilité d'avancement de la caméra.

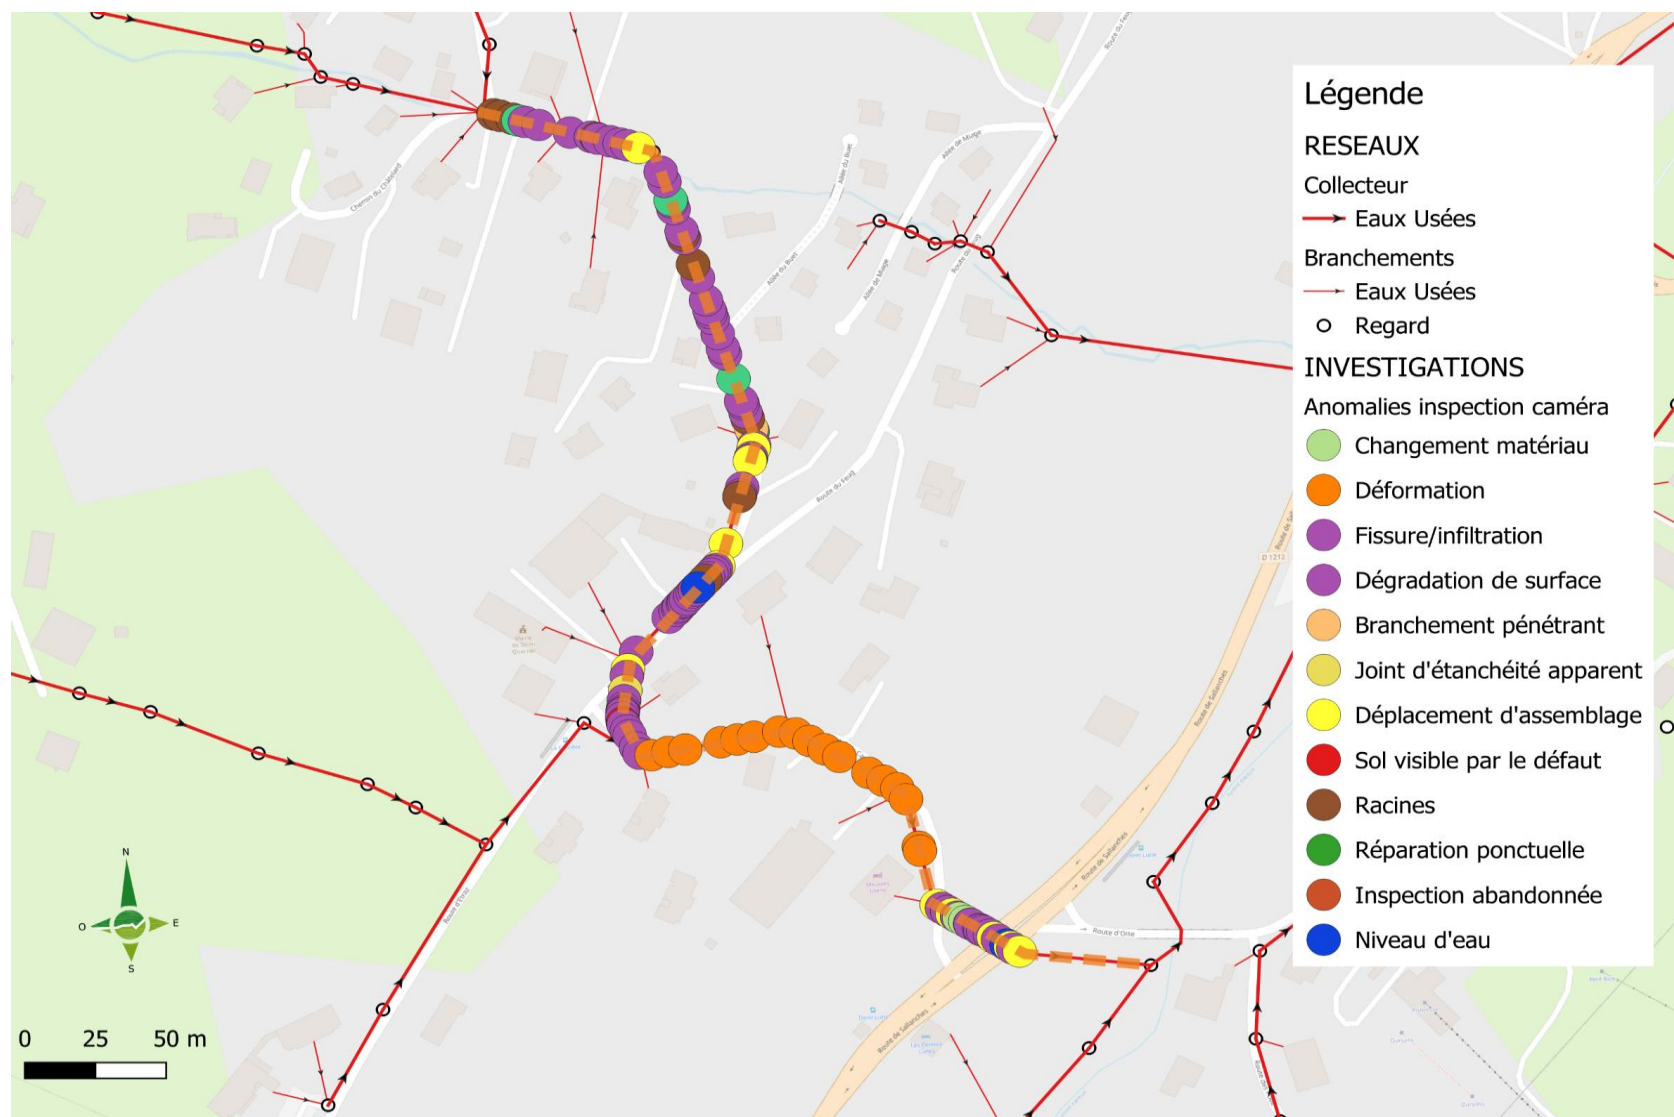
Objectif	Suppression des eaux claires parasites	Sc1.17
Intitulé	Renouvellement du collecteur Routes des Fontaines et de la Carrière

Les inspections à la caméra réalisées sur ce collecteur en mai 2025 ont mis en avant la présence de 129 anomalies dont 54 fissures, 17 déformations, 13 infiltrations, 12 dégradations de surface et 9 présences de racines notamment.

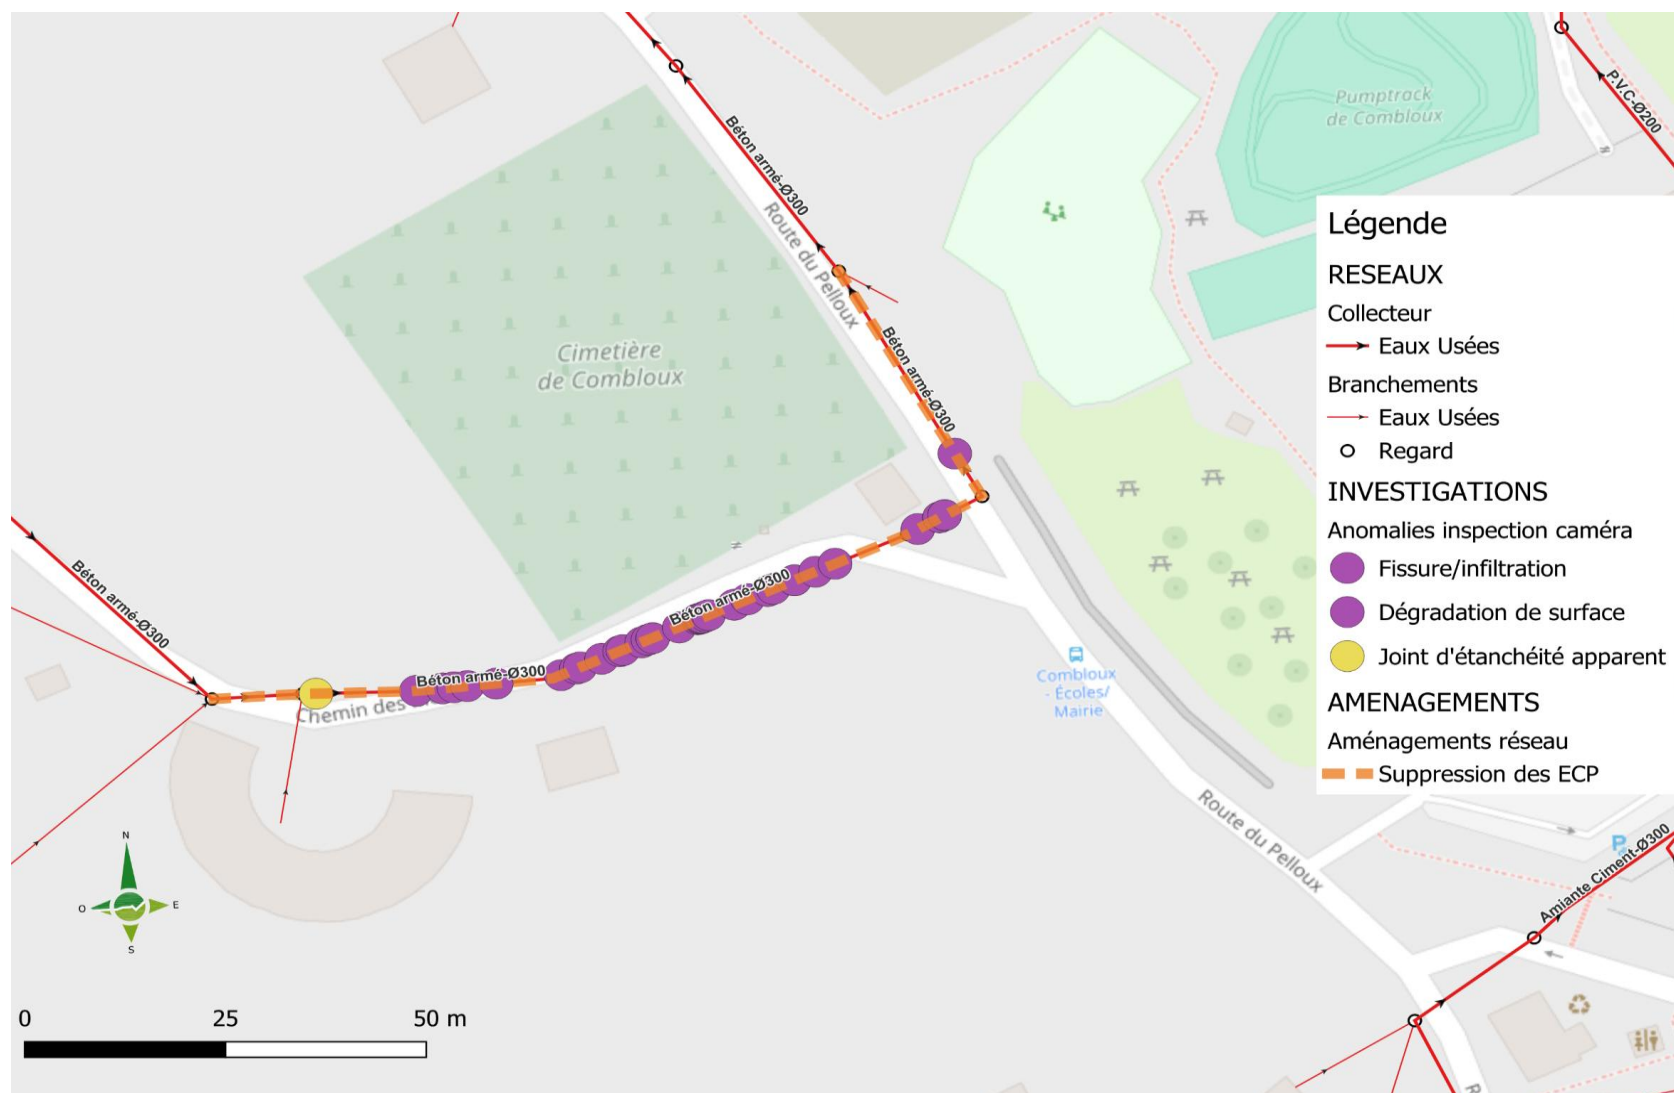
Objectif	Suppression des eaux claires parasites	Sc1.19
Intitulé	Renouvellement du collecteur Chemin des Mélèzes (cimetière)

Les remontées nocturnes réalisées en décembre 2024 ont mis en avant un débit d'eaux claires parasites permanentes (ECP) de 2,2 m³/h sur un linéaire de 130 ml au niveau du collecteur du Chemin des Mélèzes à Combloux. Les inspections à la caméra (ITV) réalisées en juin 2025 ont mis en avant la présence de 15 fissures, 10 infiltrations et une dégradation généralisée du tronçon en béton de diamètre 300 mm.
