Objectif	Suppression des eaux claires parasites	Sc1.5
Intitulé	Renouvellement du collecteur Rue des Aiguilles de Warens

Etabli par : BBO / ASW

Date : 16/01/2026

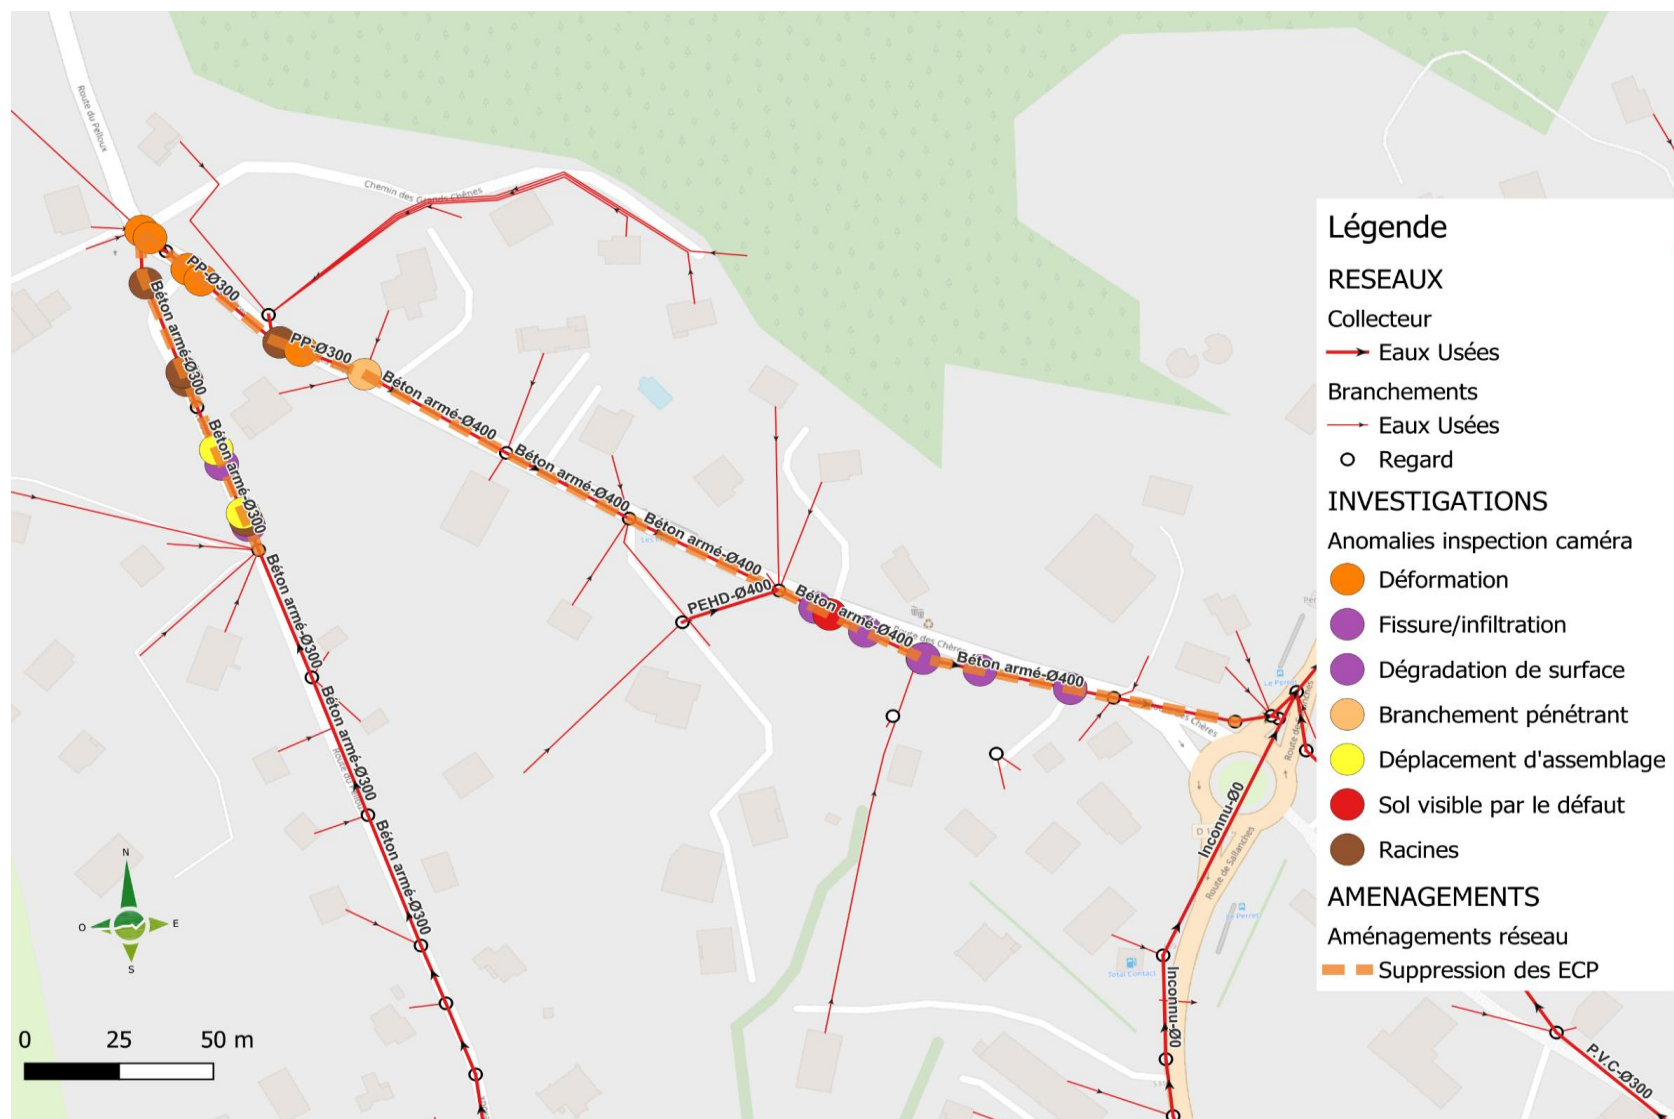
Objectif	Suppression des eaux claires parasites	Sc1.20
Intitulé	Renouvellement du collecteur Route du Pelloux

Description et objectifs des travaux
Les remontées nocturnes réalisées en décembre 2024 ont mis en avant un débit d'eaux claires parasites permanentes (ECP) d'un total de 17 m³/h sur deux tronçons pour un linéaire total de 425 ml au niveau du collecteur de la Route du Pelloux et Route des Chères à Combloux. Les inspections à la caméra (ITV) réalisées en juin 2025 ont mis en avant la présence de 1 fissure, 1 rupture de conduite et 2 infiltrations sur le tronçon de 280 ml en PEHD de diamètre 400 mm. Sur le tronçon de 145 ml en béton de diamètre 400 mm, il a été observé 1 fissure, 4 déformations de la conduite, 1 dégradation de surface et la présence de racines.
La renouvellement de ce collecteur permettrait de supprimer le débit d'eaux claires parasites permanentes.
Il convient donc de prévoir : <ul style="list-style-type: none"><li>- le renouvellement du collecteur sur 425 ml en Ø400 mm</li><li>- la reprise de 24 branchements</li></ul>

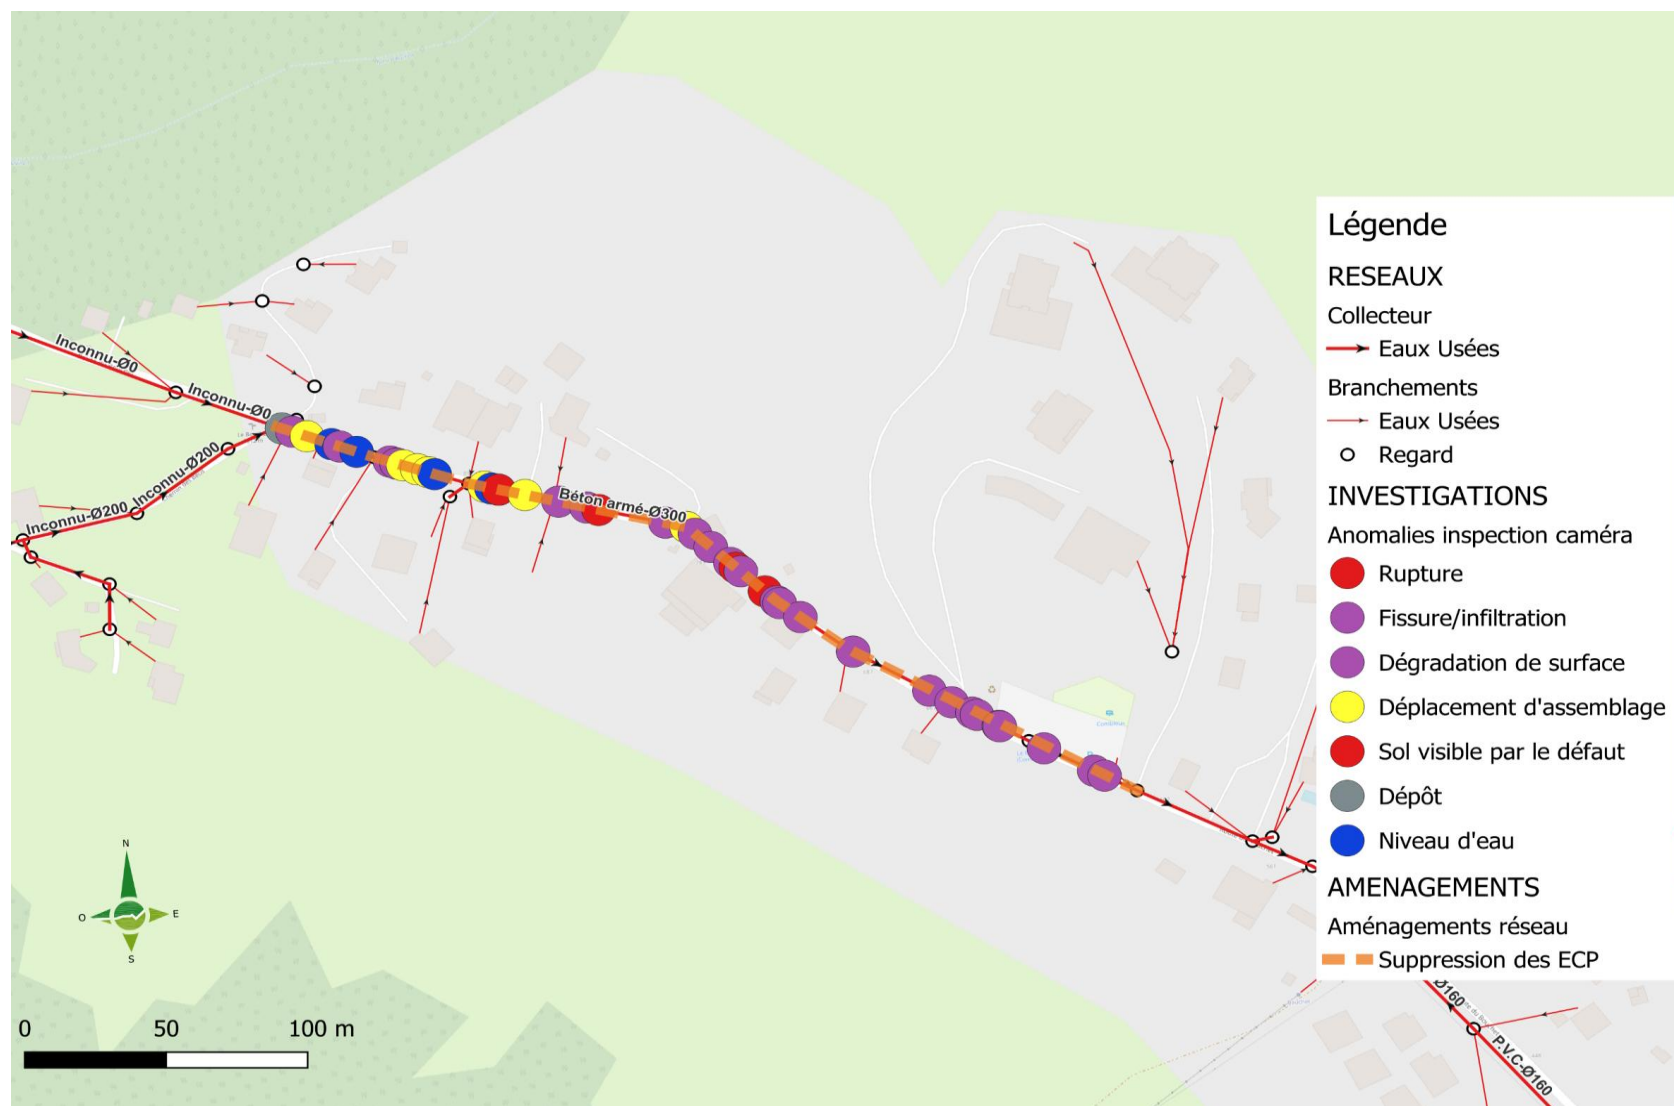
Objectif	Suppression des eaux claires parasites	Sc1.21
Intitulé	Renouvellement du collecteur Route du Bouchet

Description et objectifs des travaux
Les remontées nocturnes réalisées en décembre 2024 ont mis en avant un débit d'eaux claires parasites permanentes (ECP) de 3,4 m³/h sur un linéaire de 190 ml au niveau du collecteur de la Route du Bouchet à Combloux. Les inspections à la caméra (ITV) réalisées en juin 2025 ont mis en avant la présence de 1 rupture de conduite, 7 fissures, 4 infiltrations et une dégradation généralisée du tronçon en béton de diamètre 300 mm.
La renouvellement de ce collecteur permettrait de supprimer le débit d'eaux claires parasites permanentes.
Il convient donc de prévoir :
- le renouvellement du collecteur sur 190 ml en Ø300 mm
- la reprise de 12 branchements
Avantages et inconvénients identifiés

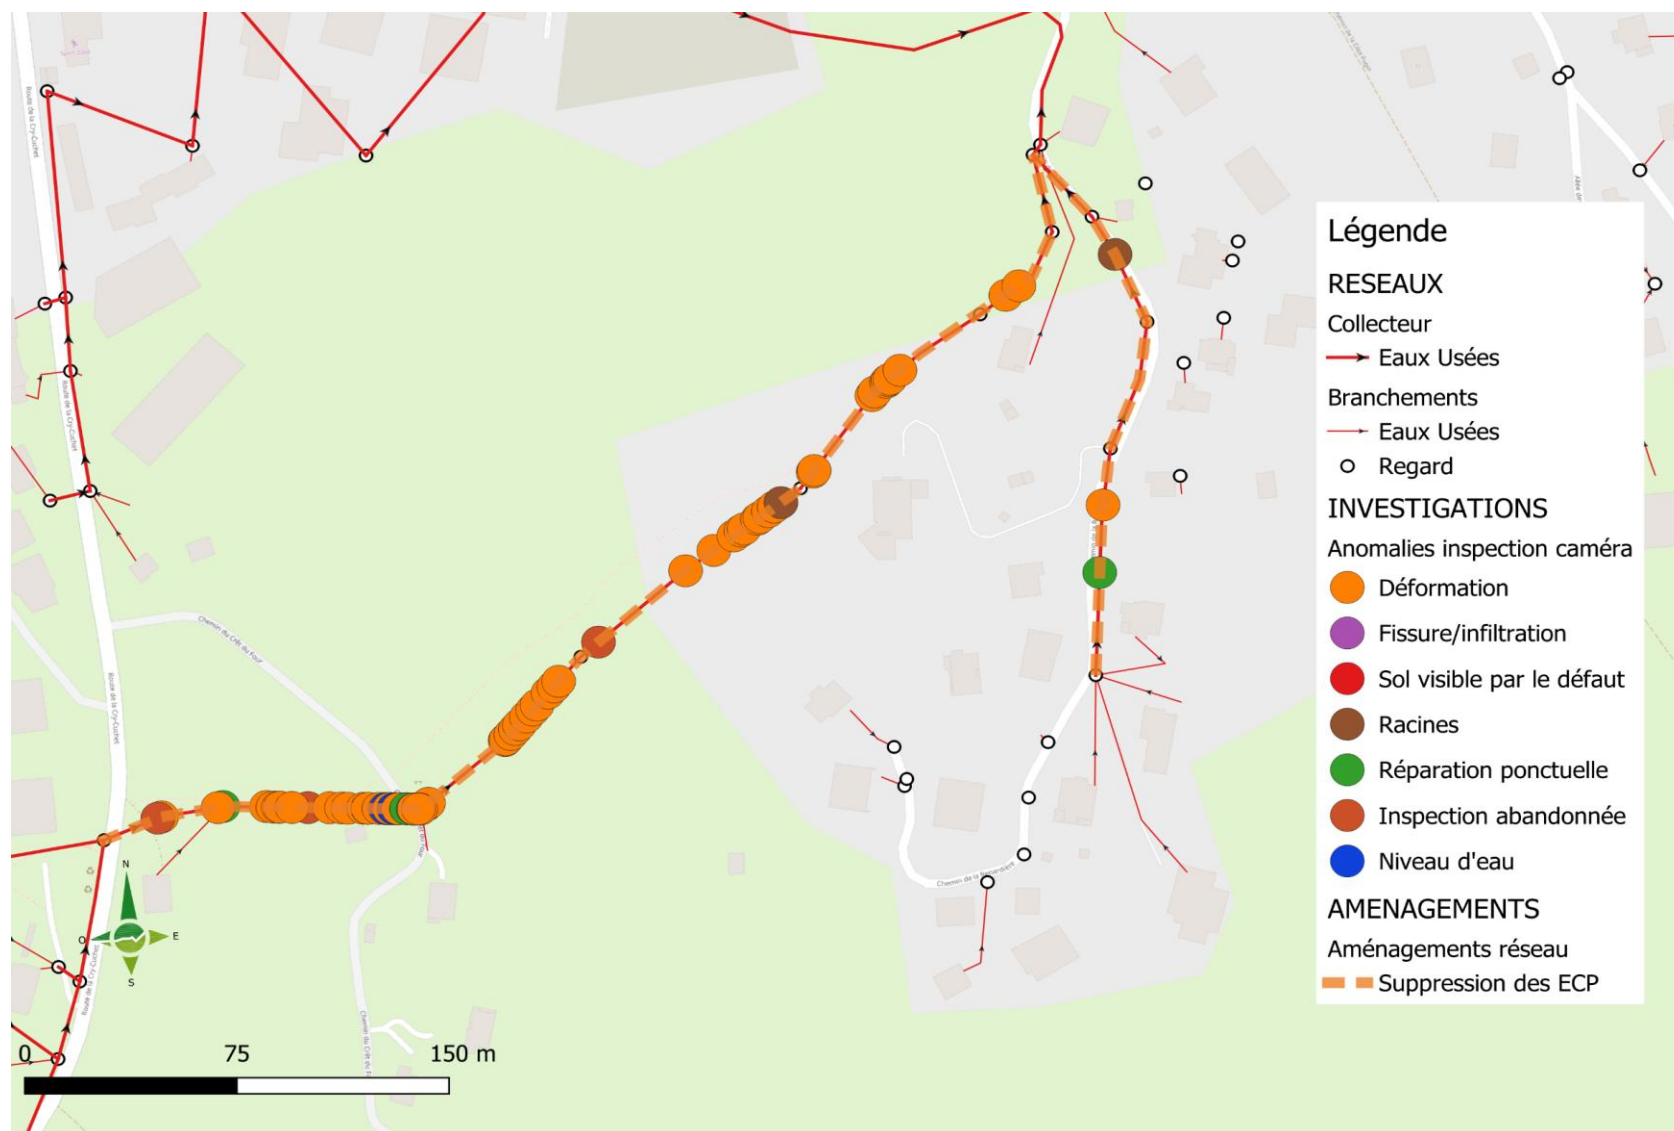
Objectif	Suppression des eaux claires parasites	Sc1.22
Intitulé	Renouvellement du collecteur Chemin de la Renardière

Description et objectifs des travaux
<p>Les remontées nocturnes réalisées en décembre 2024 ont mis en avant un débit d'eaux claires parasites permanentes (ECP) de 0,1 m³/h sur un linéaire de 1 420 ml au niveau du collecteur du Chemin de la Renardière et du chemin de randonnée de la Cry-Cuchet à Combloux. Les inspections à la caméra (ITV) réalisées en juin 2025 ont mis en avant la présence de 3 fissures, 1 rupture de conduite ainsi que de nombreuses déformations sur un linéaire de 665 ml en PVC de diamètre 200 mm.</p> <p>La réhabilitation de ce collecteur permettrait de réduire le débit d'eaux claires parasites permanentes.</p> <p>Il convient donc de prévoir :</p> <ul style="list-style-type: none"><li>- le renouvellement du collecteur sur 665 ml en Ø200 mm</li><li>- la reprise de 7 branchements</li></ul>
Avantages et inconvénients identifiés

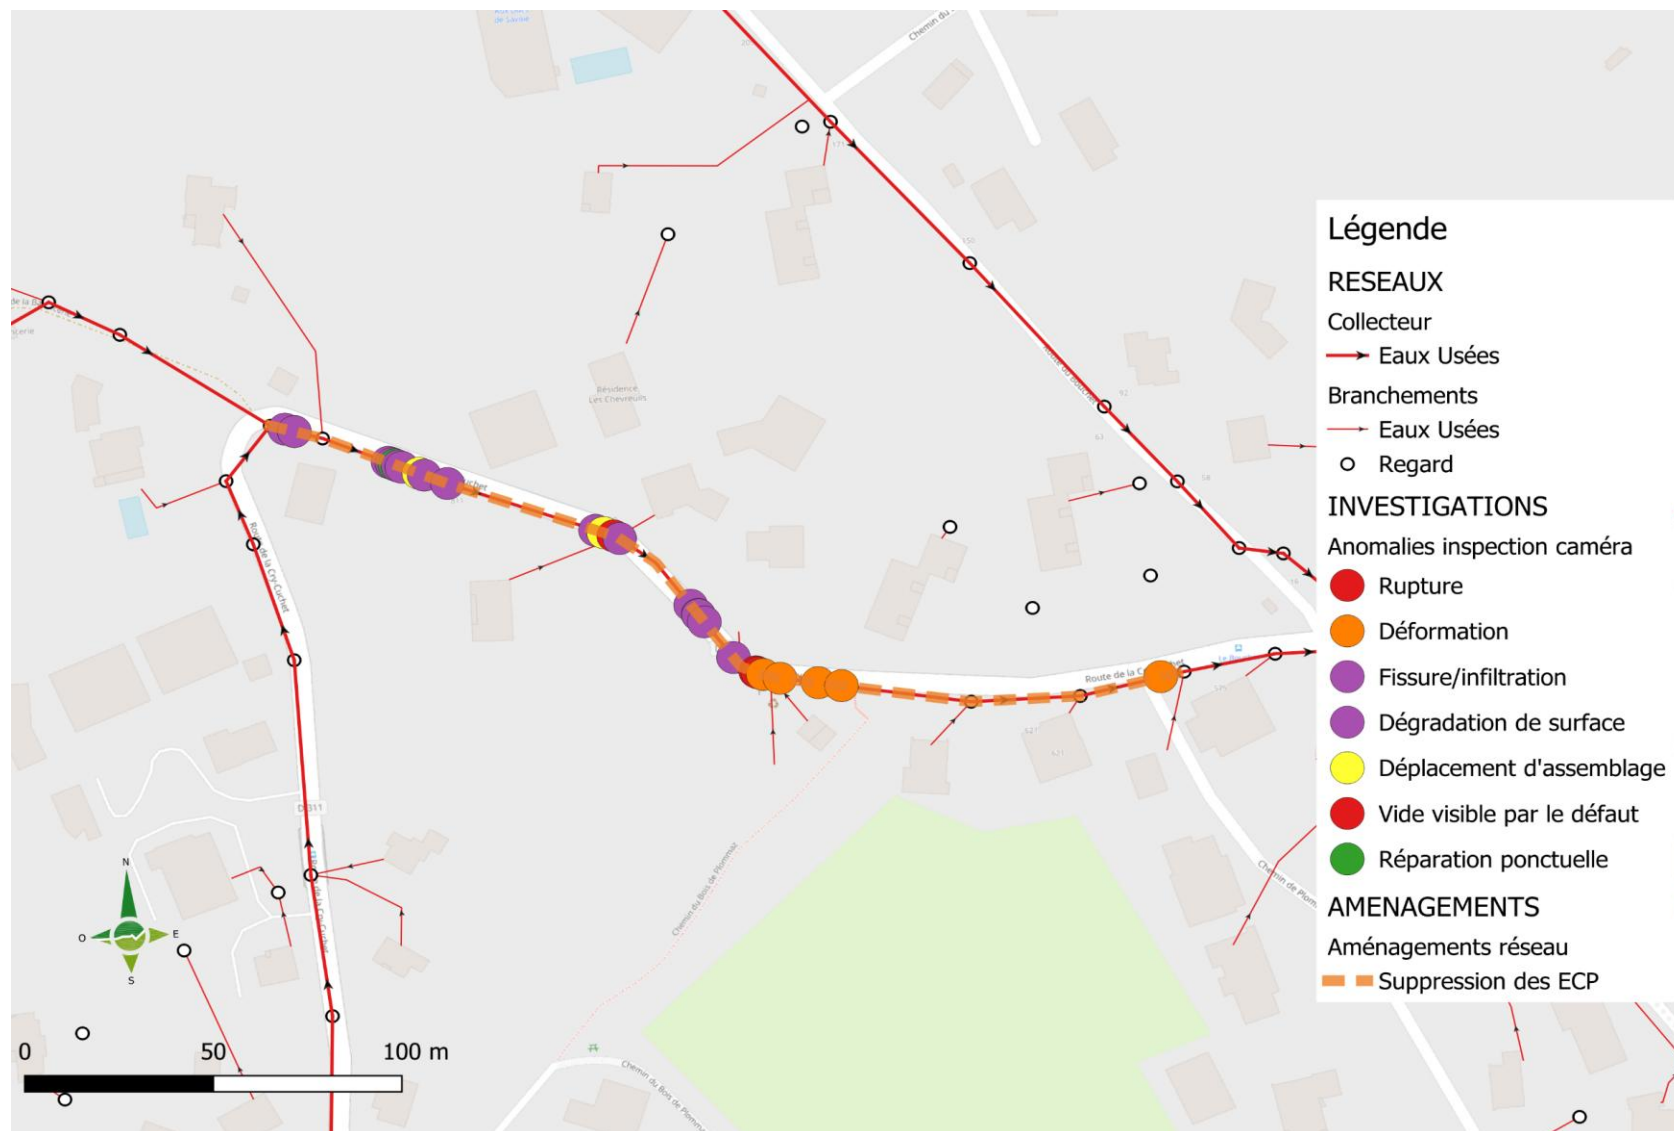
Objectif	Suppression des eaux claires parasites	Sc1.23
Intitulé	Renouvellement du collecteur Route de la Cry-Cuchet

Description et objectifs des travaux
<p>Les remontées nocturnes réalisées en décembre 2024 ont mis en avant un débit d'eaux claires parasites permanentes (ECP) de 0,6 m³/h sur un linéaire de 265 ml au niveau du collecteur de la Route de la Cry-Cuchet à Combloux. Les inspections à la caméra (ITV) réalisées en juin 2025 ont mis en avant la présence de 2 ruptures de conduite, 15 fissures et 1 suintement notamment sur ce tronçon en PVC de diamètre 200 mm.</p> <p>La renouvellement de ce collecteur permettrait de supprimer le débit d'eaux claires parasites permanentes.</p> <p>Il convient donc de prévoir :</p> <ul style="list-style-type: none"><li>- le renouvellement du collecteur sur 265 ml en Ø200 mm</li><li>- la reprise de 10 branchements</li></ul>
Avantages et inconvénients identifiés

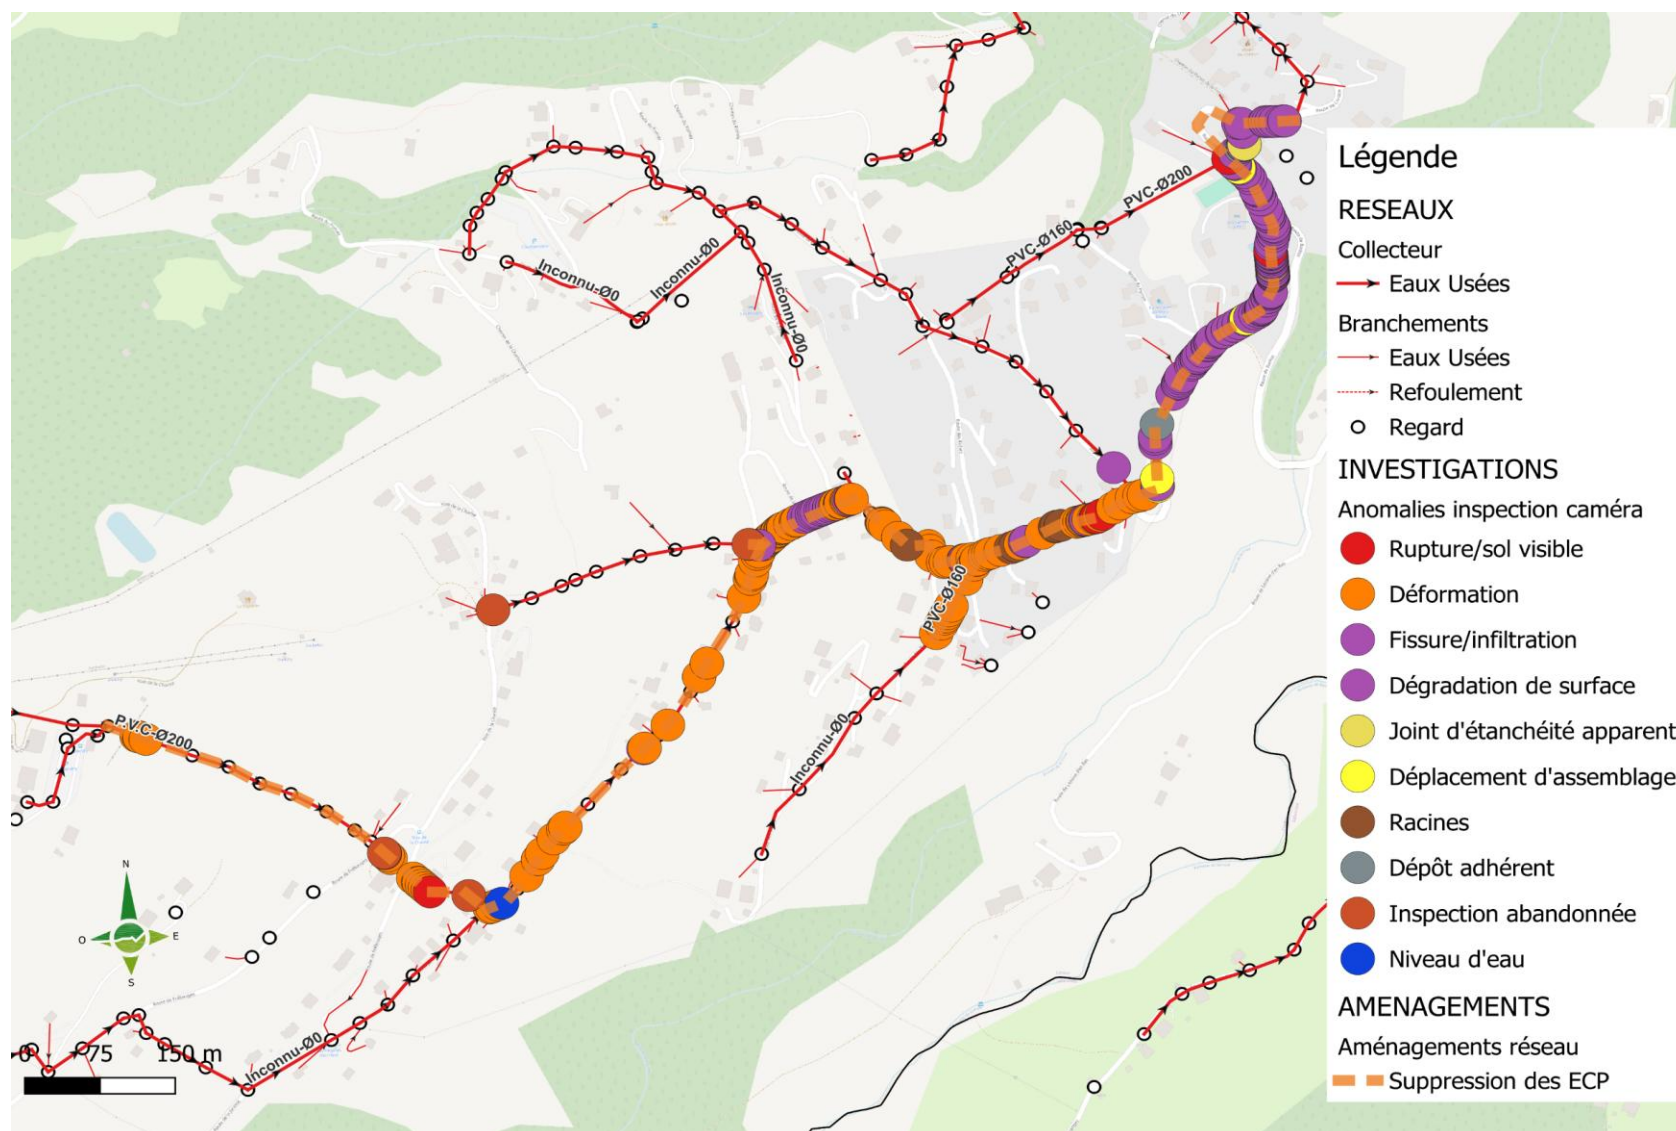
Les remontées nocturnes réalisées en décembre 2024 ont mis en avant un débit d'eaux claires parasites permanentes (ECP) d'un total de 2,7 m³/h sur un linéaire total de 2 580 ml au niveau du collecteur du secteur de Frébouges. Les inspections à la caméra (ITV) réalisées en juillet 2025 ont mis en avant la présence de 263 anomalies avec principalement des déformations sur les tronçons en PVC, 81 fissures, des dégradations de surface et des déplacements d'assemblage sur les tronçons en béton.
